Technisch Handboek

NWF 4.0 besturing

Garantie bepalingen - Technische specificaties - Onderdelen specificatie

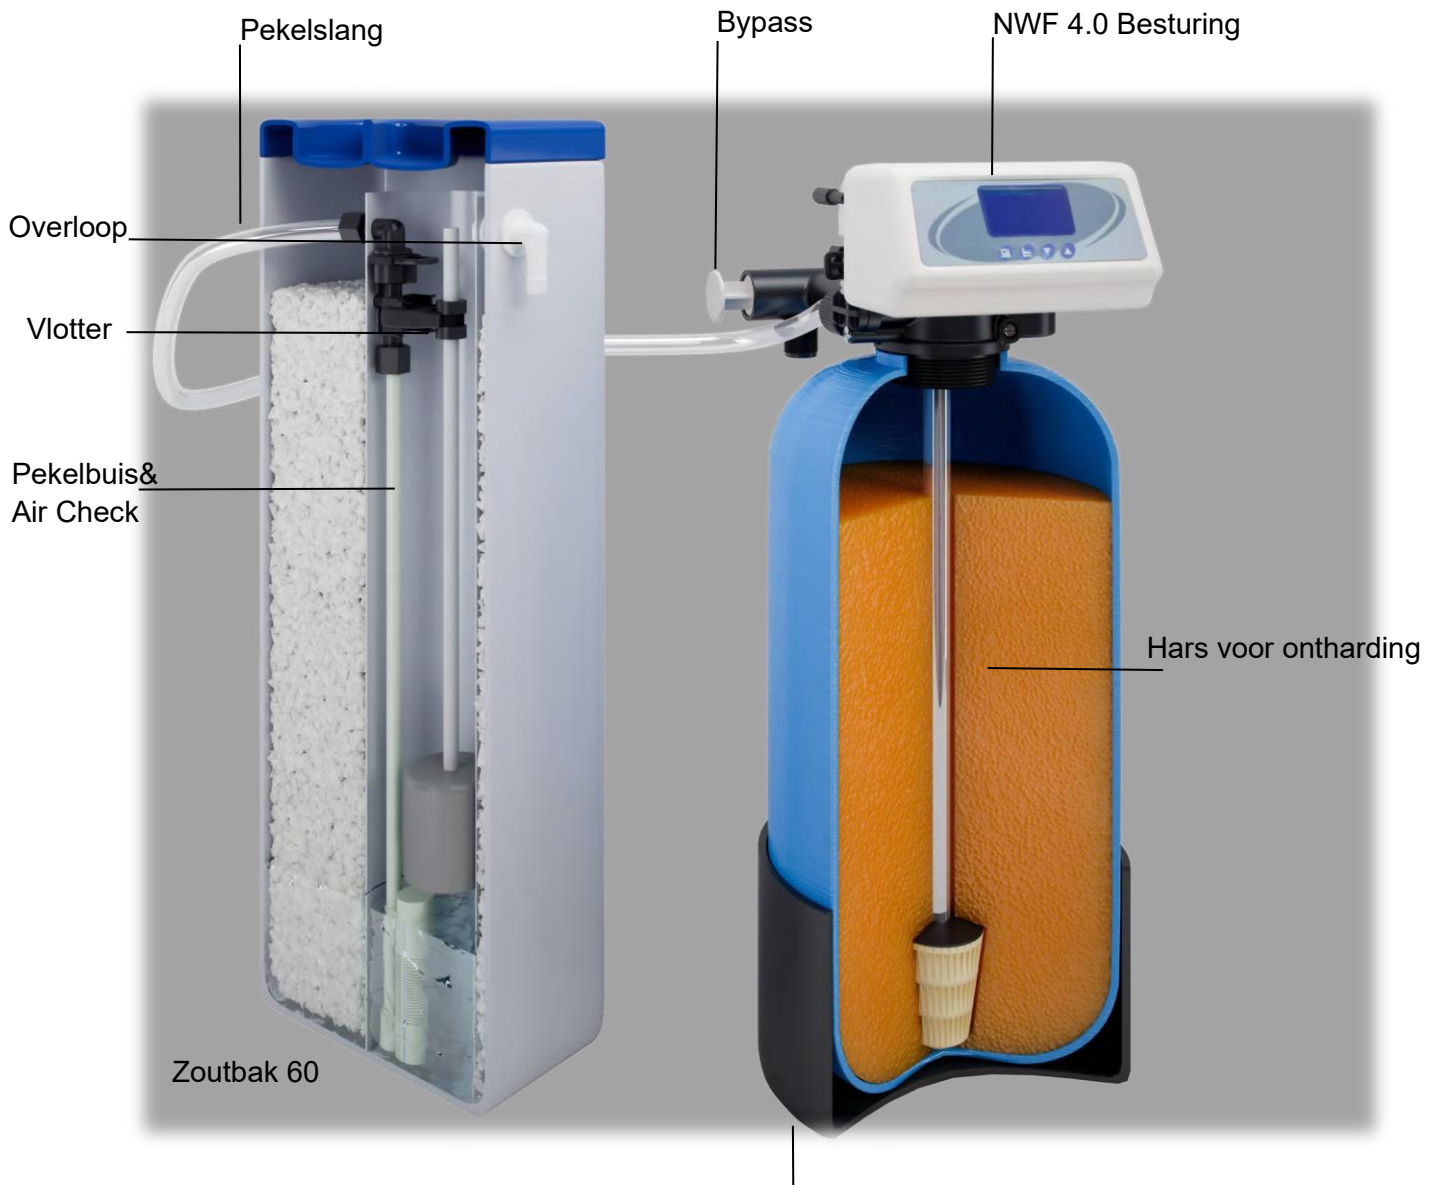
Duo & Zoutbak 60

Principe voorbeeld

Afbeeldingen en schema's kunnen afwijken van de Compositiefles werkelijkheid. Principe en werking zijn hetzelfde.
